О ПРИЧИНАХ ОБРАЗОВАНИЯ ПРОДОЛЬНЫХ ТРЕЩИН НА УЧАСТКЕ МАГИСТРАЛЬНОГО ГАЗОПРОВОДА

*Рыжков М.А.¹, Лун-Фу А.В.², Акопян Д.Э.², Юровских А.С.¹,
Сукнева А.А.¹*

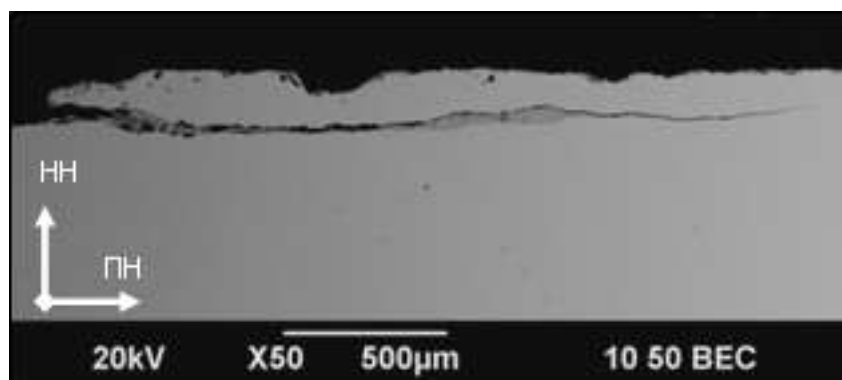
Однако, на поперечных шлифах трещины, наблюдаемые на поверхности трубы, расположены под углом менее 45° к ней, а более протяженные дефекты – преимущественно параллельно поверхности (см. рисунок). Длина «трещин» в плоскости шлифа достигает 3 мм. Вершины дефектов острые, но вторичных трещин вблизи дефектов не обнаружено.

Внутри дефектов наблюдаются инородные включения серого цвета. Методом микрорентгеноспектрального анализа был установлен химический состав этих включений. Они представляют собой окалину с незначительным содержанием марганца. Считается, что подобные дефекты образуются при горячей прокатке заготовок с заусенцами и различными продольными выступами.

Рисунок. Зарегистрированный продольный дефект в поперечном разрезе

Таким образом, основной причиной образования продольных трещин на поверхности рассмотренного участка магистрального газопровода Ямбург – Тула 1 является исходное наличие дефектов прокатки на поверхности и в приповерхностном слое листа, из которого была изготовлена труба, использованная при строительстве газопровода.
